Santeuil  
Église Saint-Pierre Saint-Paul  
Complément de diagnostic

Complément de diagnostic pour la restauration de l'église de Santeuil

PRÉSENTATION DU 19 MAI 2025

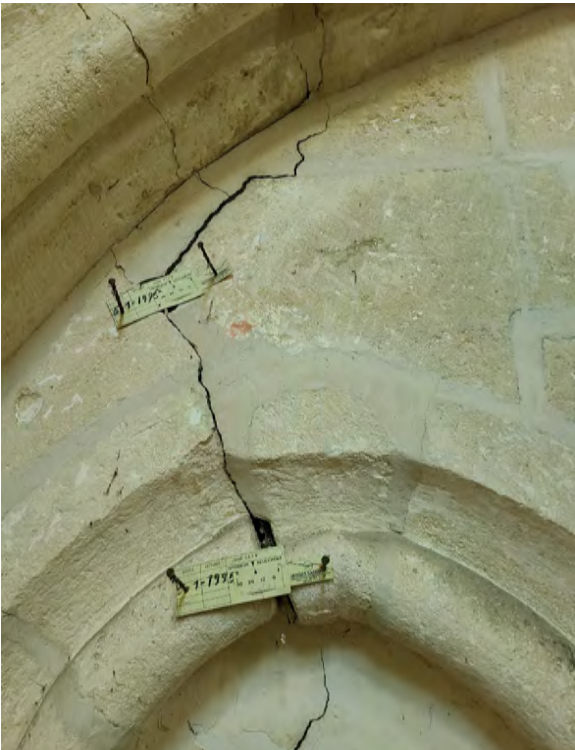
Fissure avec témoins d'ancienne instrumentation.

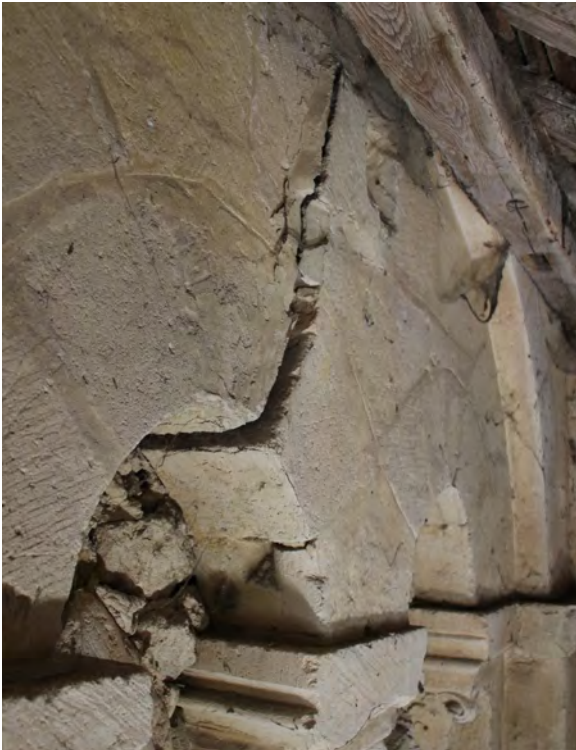
Fissure traversante au droit des voussures de l'arc.

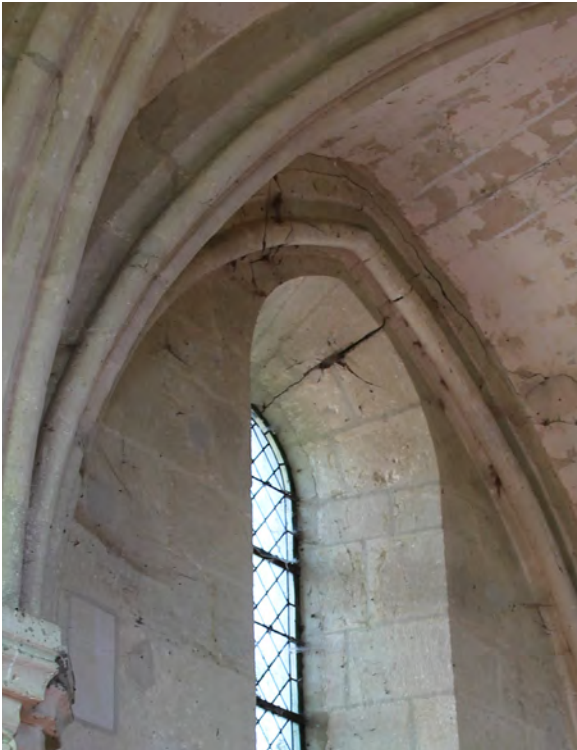
Fissure traversante sur arrière voussure de l'arc de la baie.

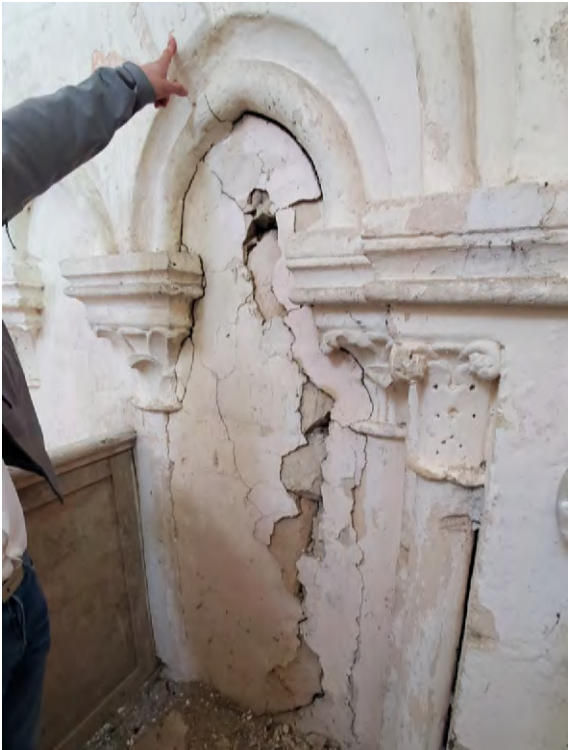
Forte désorganisation et déplacement des maçonneries de bouchement.

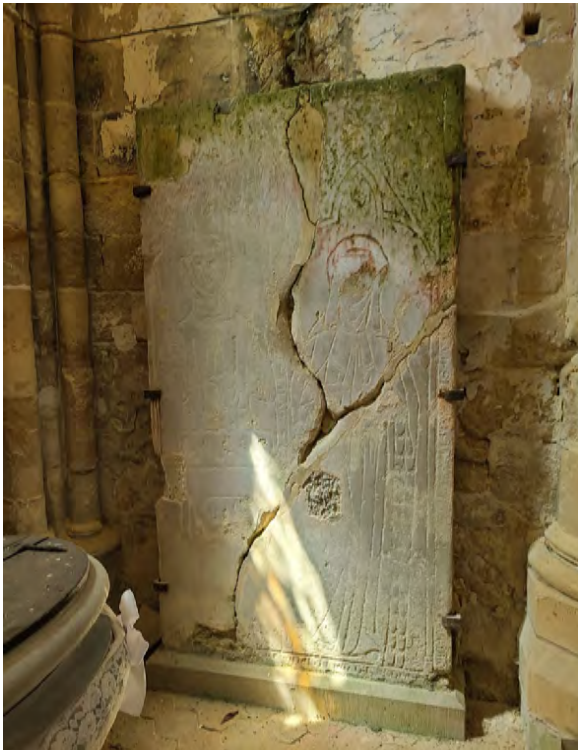
Fissures sur table sculptée.

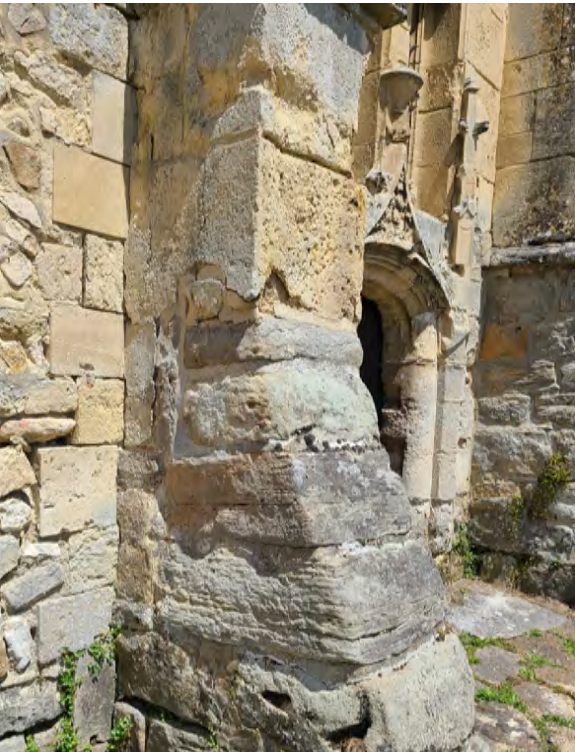
Altération prononcée des pierres des contreforts.

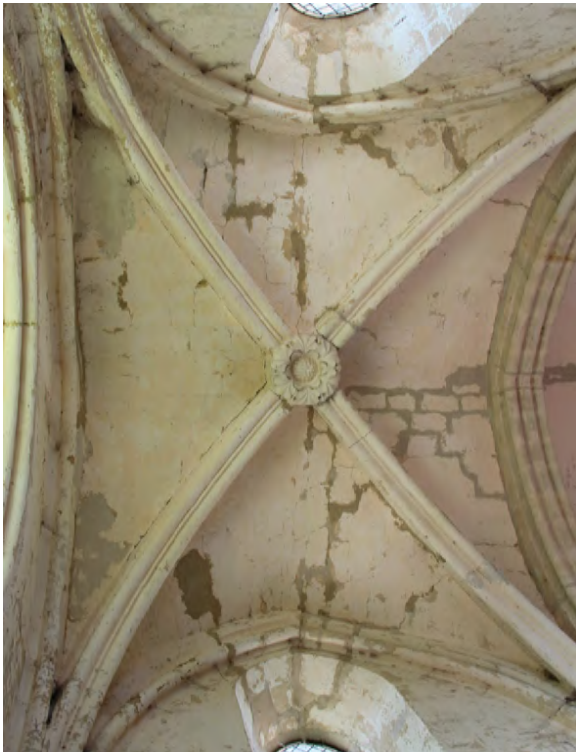
Fissures colmatées au niveau des voûtes du transept.

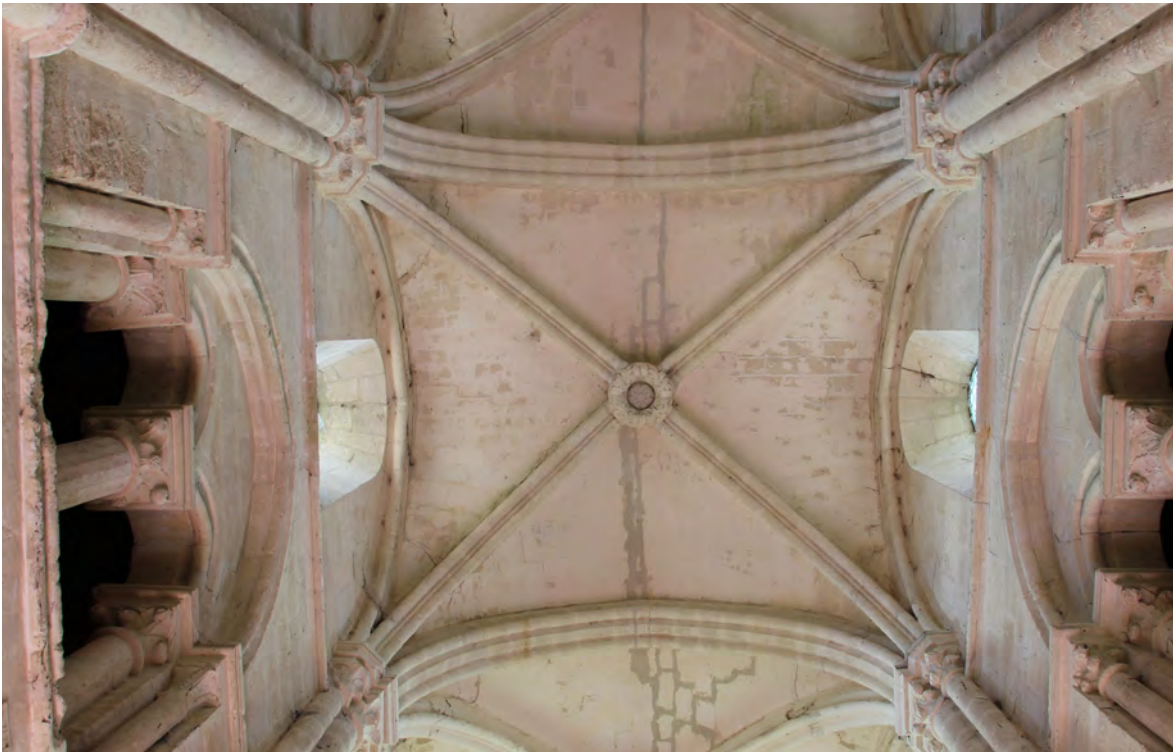
Fissures colmatées au niveau des voûtes de la nef.

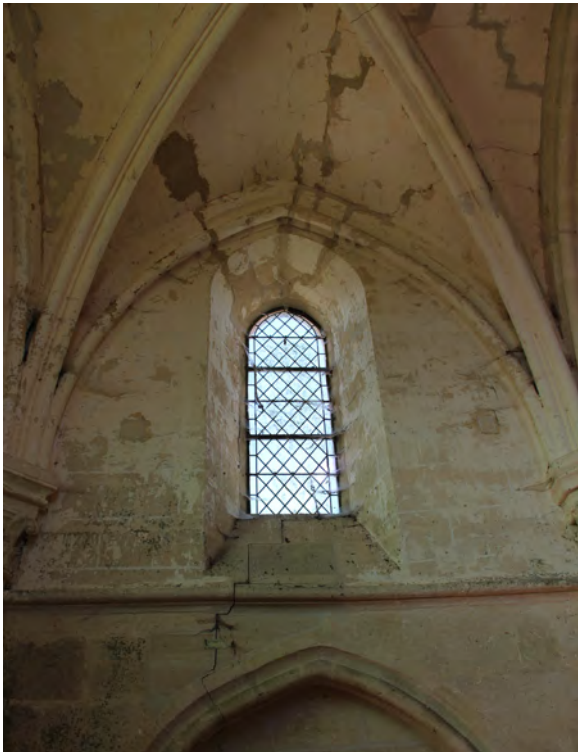
Fissures colmatées au niveau des voûtes et partie haute de la baie. Fissures ouverte au niveau de l'appui de baie.
