Santeuil  
Église Saint-Pierre Saint-Paul  
Complément de diagnostic

Complément de diagnostic pour la restauration de l'église de Santeuil

PRÉSENTATION DU 19 MAI 2025

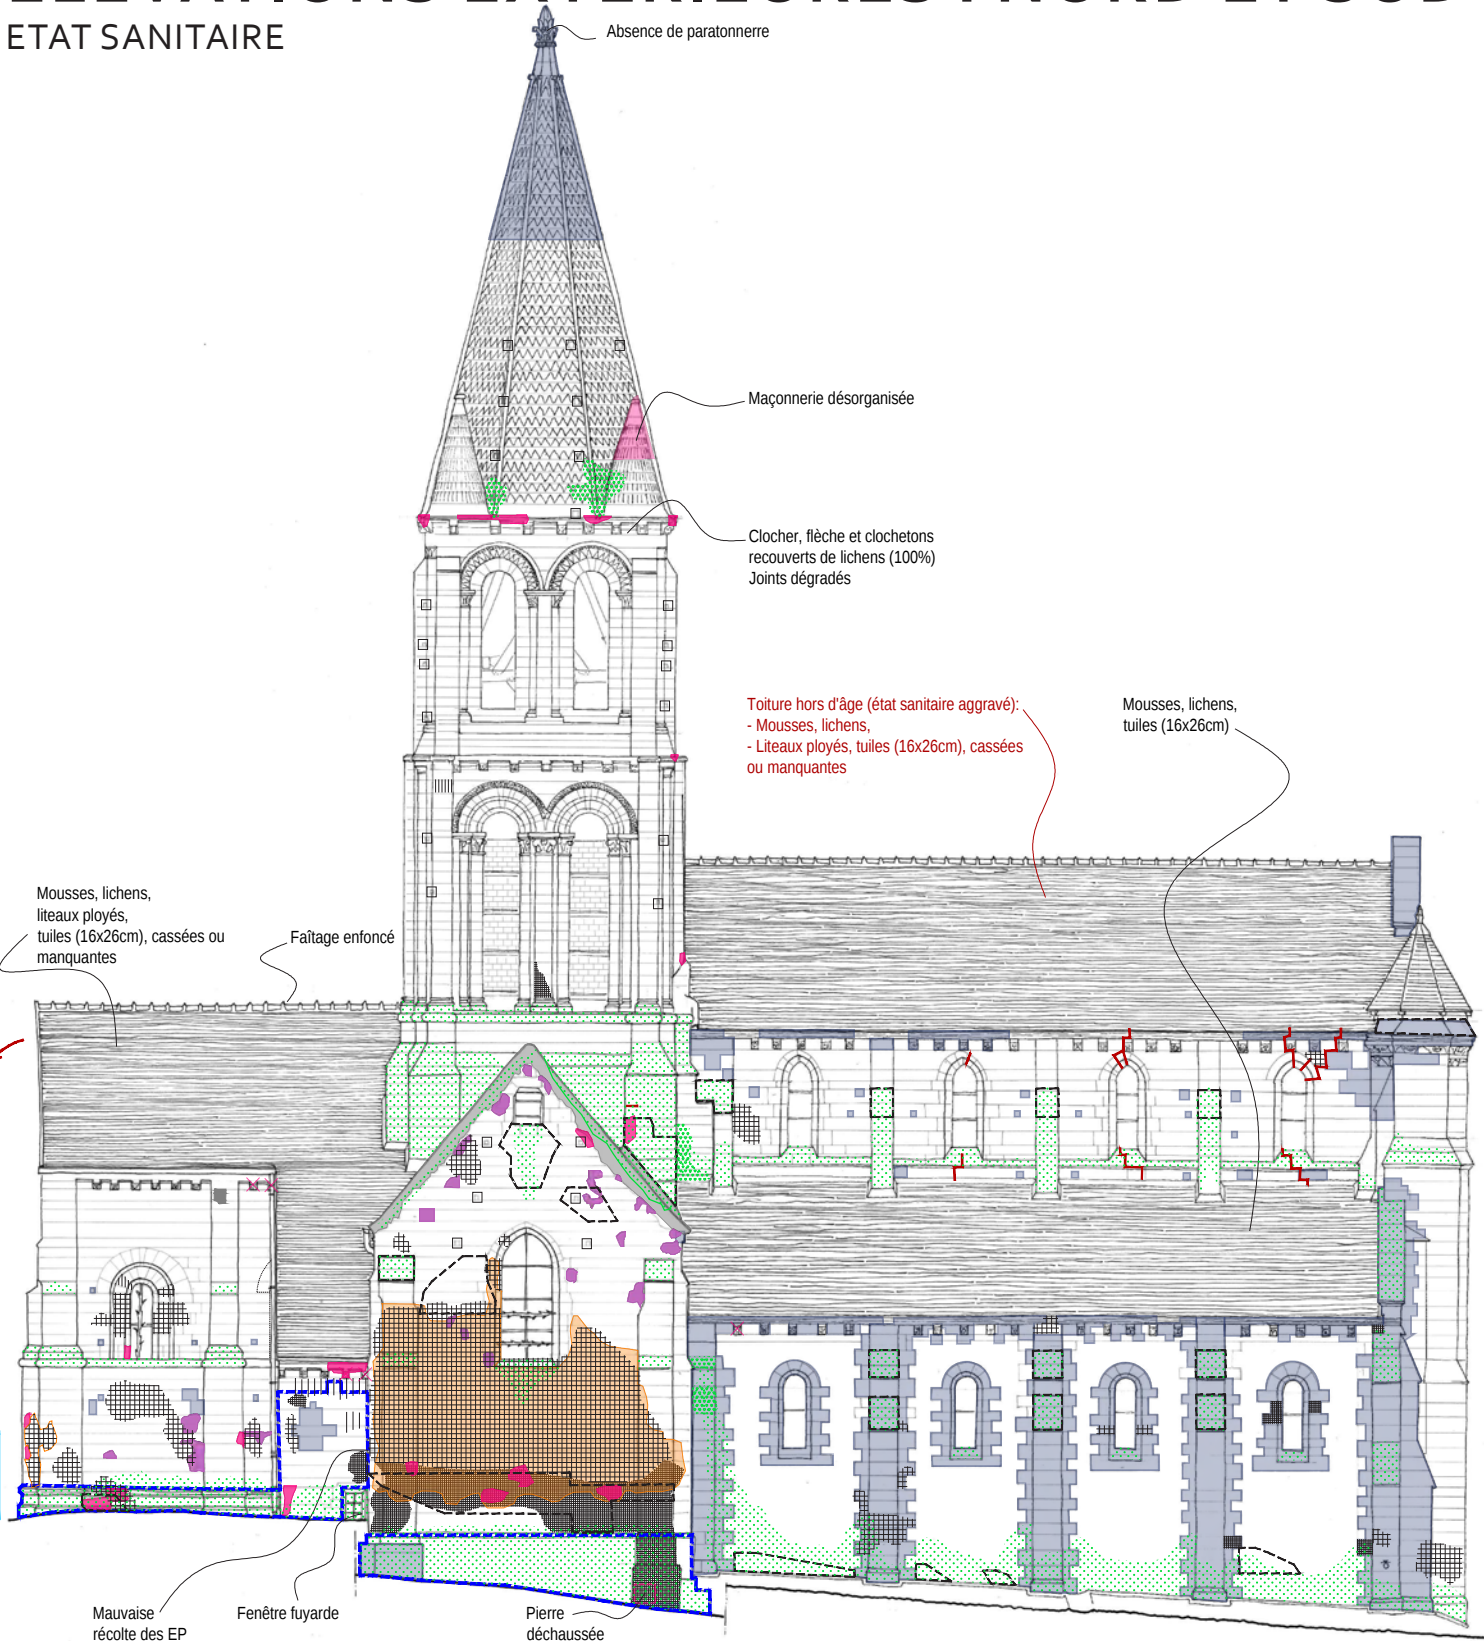
1. Élévation extérieure Nord

En texte rouge, les états sanitaires aggravés entre 2016 et 2024

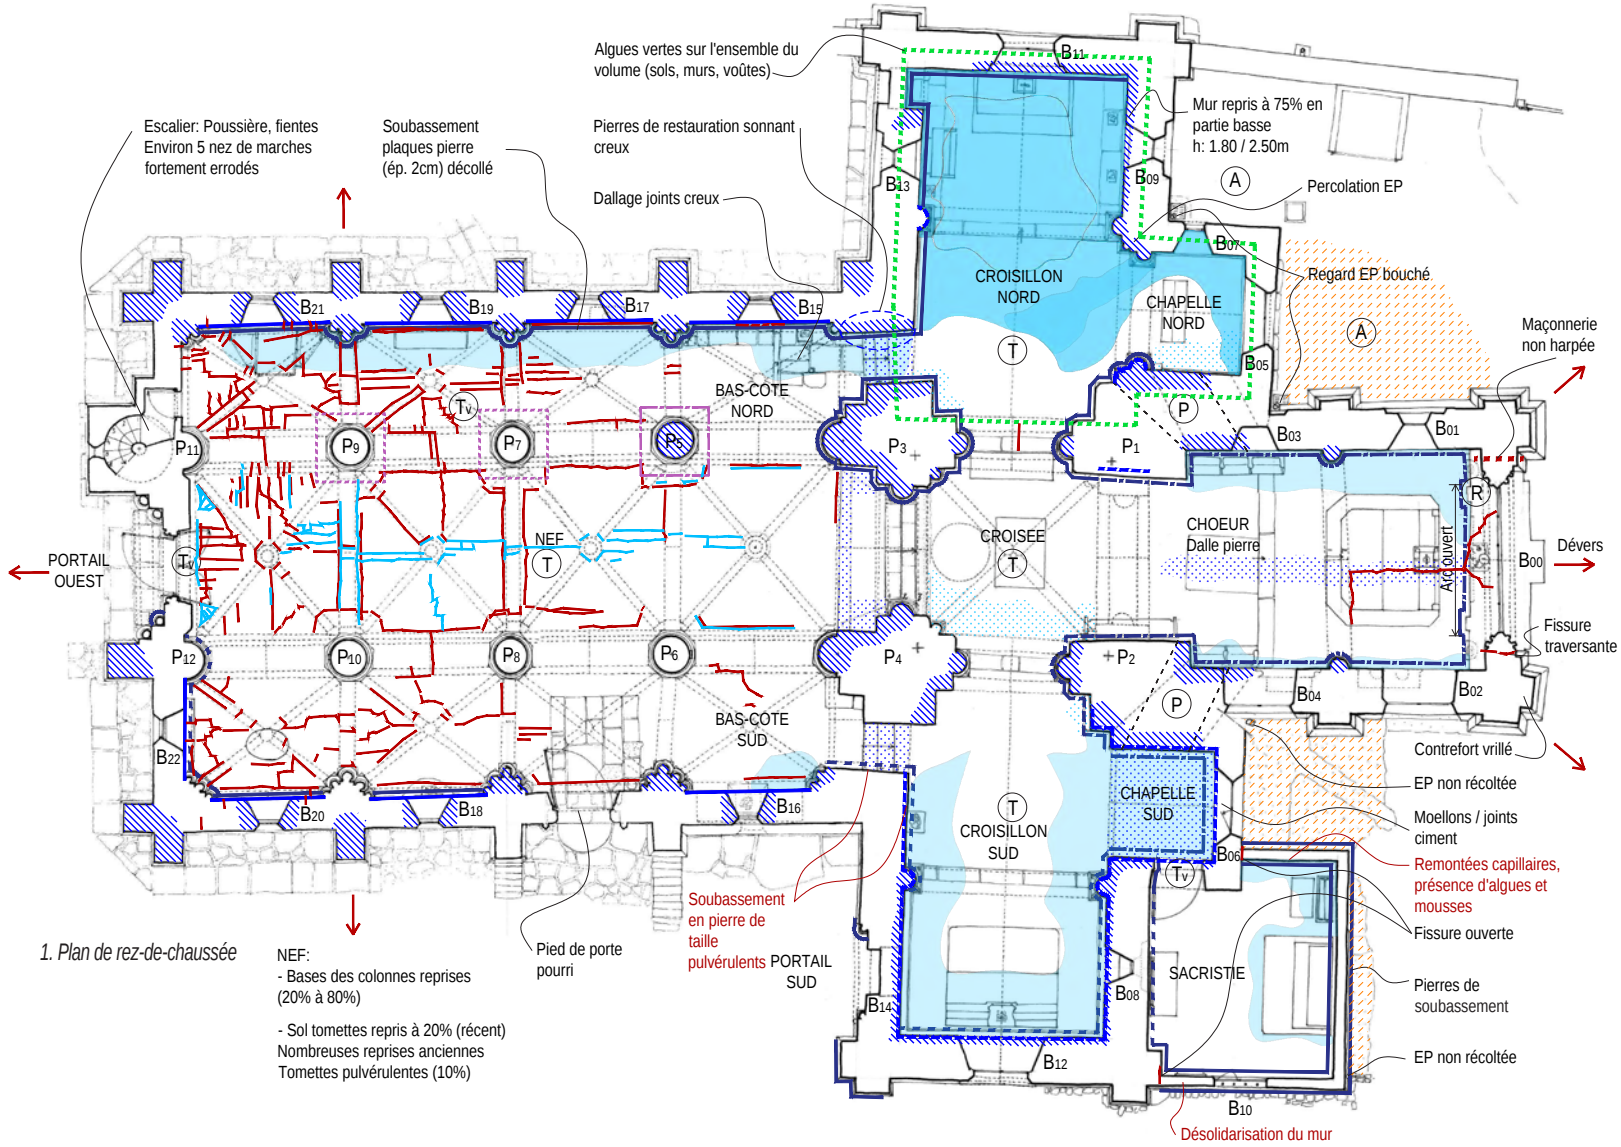
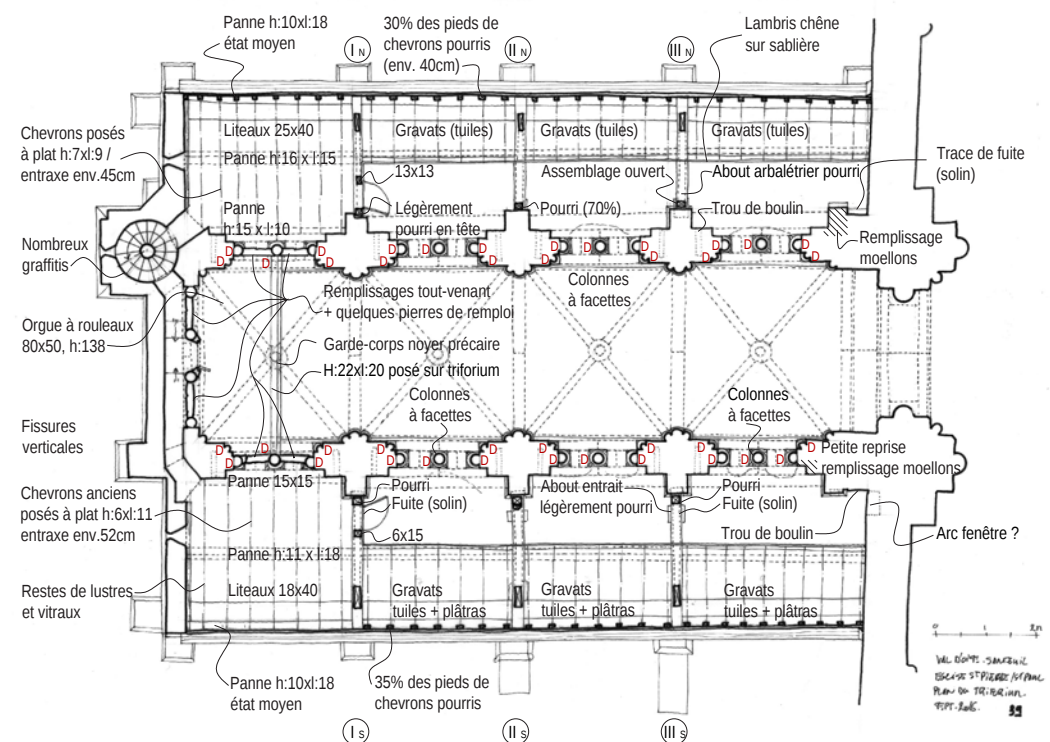
PLANS  
ETAT SANITAIRE

Demi-fermes bas-côtés :

- Tous bois de remploi
- Manquent contrefiches (déposées pour permettre le passage)

- Nombreux tassements, fissures, lacunes
  - Absence de pente de sol
  - Absence de revets en pied de façade
  - Grillage anti-pigeons
  - Anciens passages

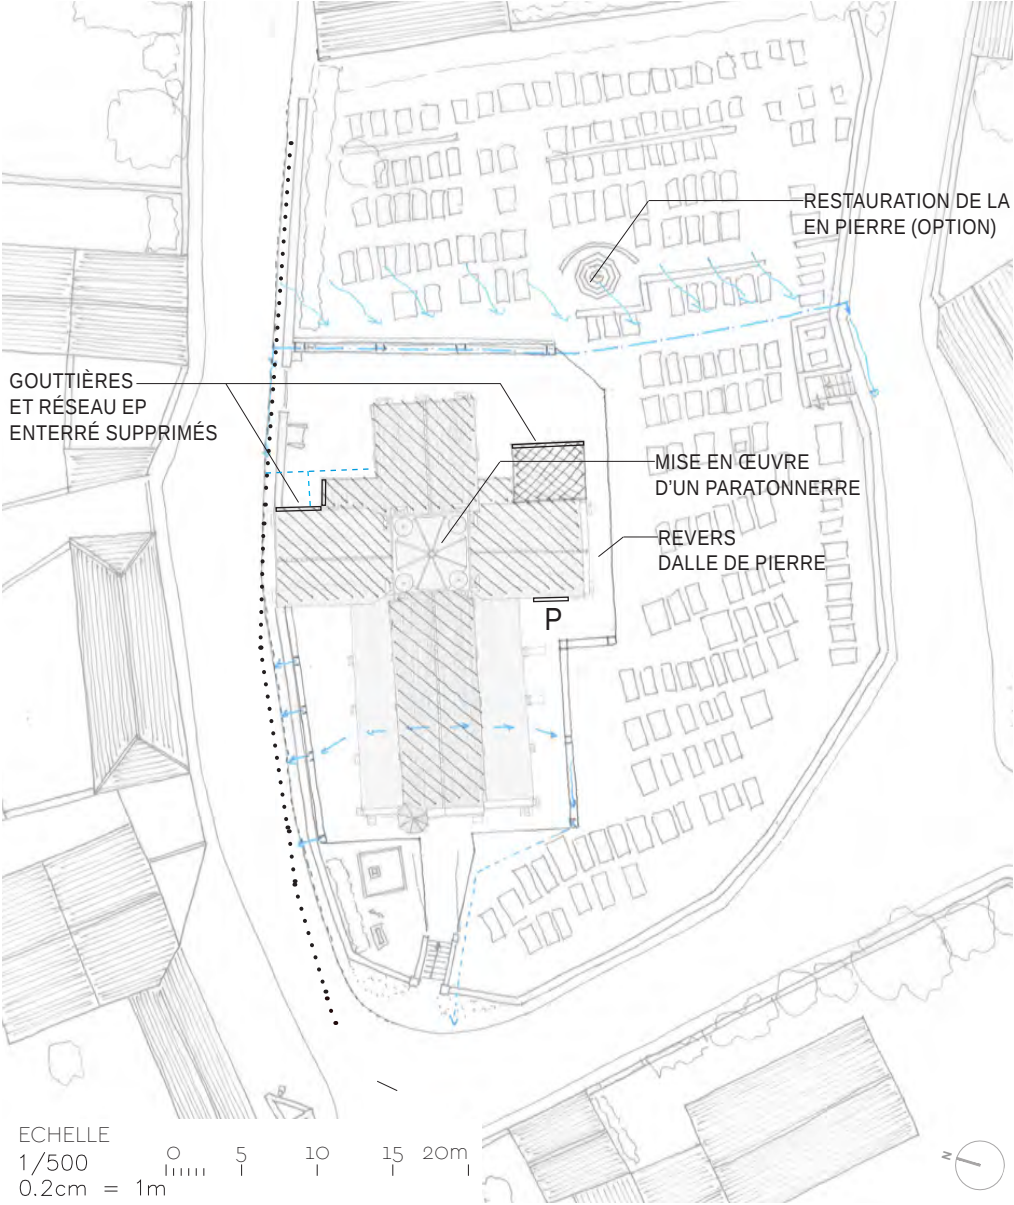
- RUISSELLEMENT DE L'EAU DE PLUIE
- ..... VÉRIFICATION DE L'ÉTANCHÉITÉ DU TROTTOIR
- ▨ SACRISTIE MODIFIÉE OU RECONSTRUITE
- ▩ TOITURES REFAITES (AUTRES TOITURES RÉVISÉES)
- DRAIN MIS EN ŒUVRE EN AMONT DE L'ÉGLISE
- RÉSEAU EP ENTERRÉ
- P** PORTAIL OUEST: PERTES IMPORTANTES DE MATIÈRE.  
- RESTAURATION SUR SITE, AVEC RISQUE DE DISPARITION À MOYEN TERME  
OU  
- RÉALISATION D'UNE COPIE, PUIS DÉMONTAGE SOIGNEUX, TRAITEMENT DES SELS, RESTAURATION, CONSOLIDATION ET COMPLÉMENTS ÉVENTUELS POUR REMONTAGE SUR LA FACE INTÉRIEURE DU PORTAIL AVEC FEUILLE DE PLOMB INTERCALÉ
